ภาคผนวก

(ภาพเครื่องกั้นไอน้ำขนาดต่าง ๆ และรูปแบบความเสียหาย)

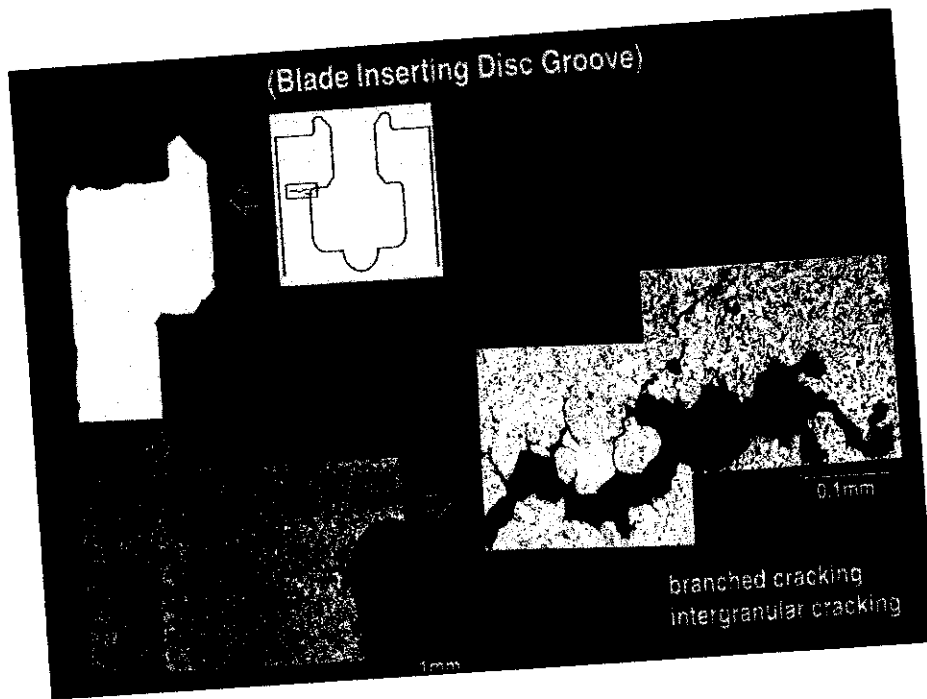
ภาพที่ 7 Stress Corrosion Cracking (SCC) ที่ร่องใส่ใบพัดความดันต่ำ
