## บทที่ 5

### วิเคราะห์และสรุปผล

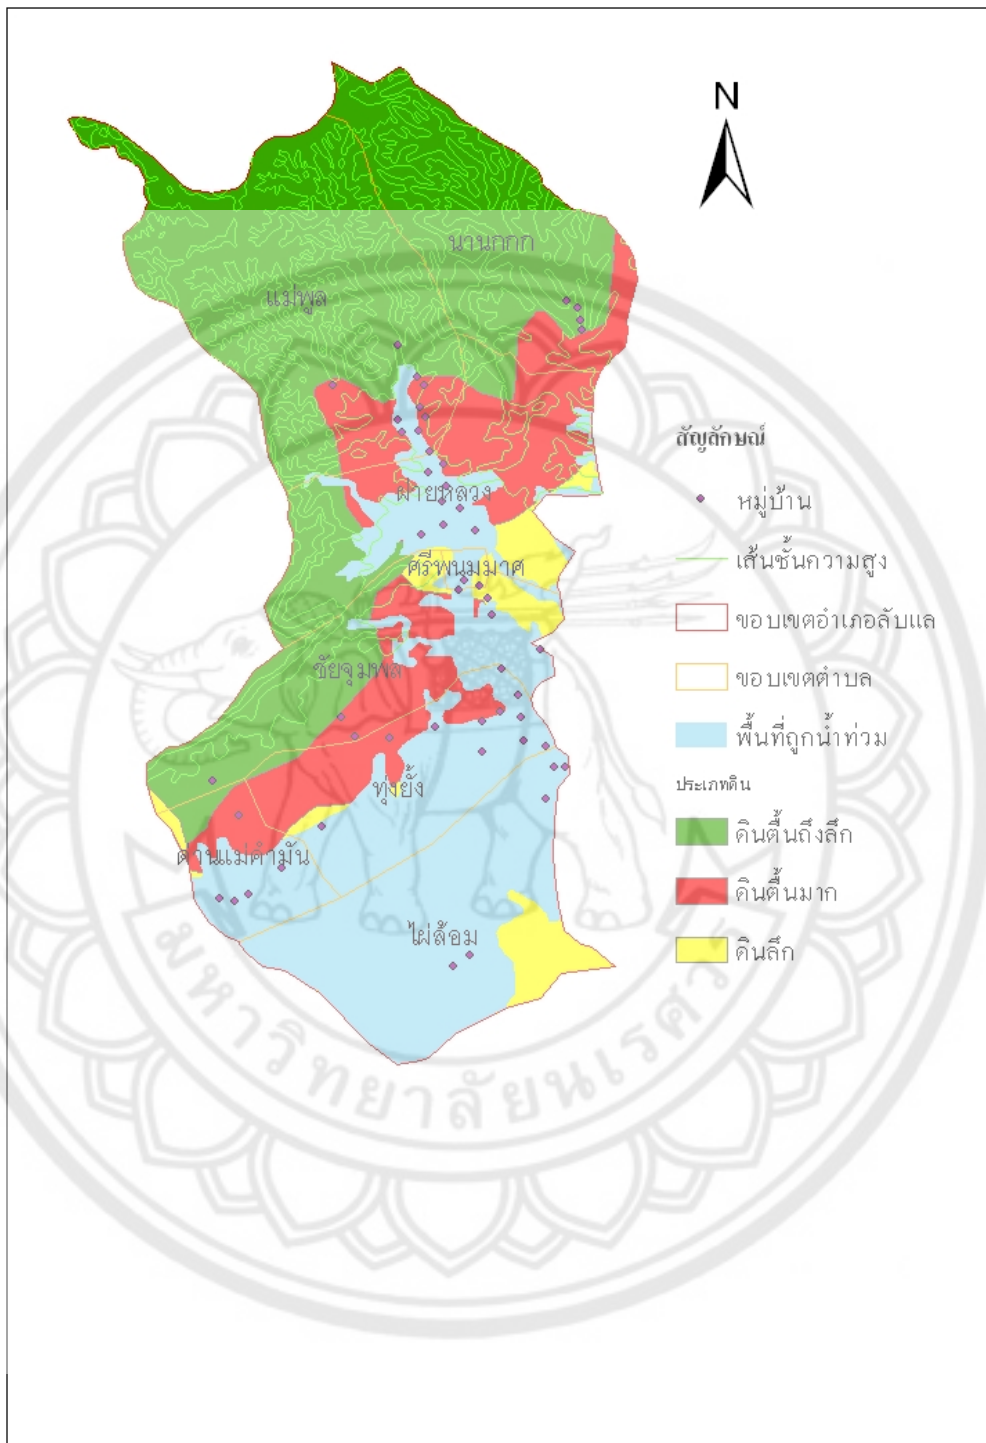
ลุ่มน้ำหลักที่มีอิทธิพลต่อการเกิดอุทกภัย ในพื้นที่อำเภอลับแล คือลุ่มน้ำแม่พร่อง จากแผนที่แสดงให้เห็นว่า ลุ่มน้ำแม่พร่องมีต้นกำเนิดจากแนวเทือกเขาสูง และมีความลาดชันสูง ป่าไม้บริเวณต้นน้ำได้ถูกบุกรุกเพื่อใช้เป็นพื้นที่การเกษตร และสภาพดินมีลักษณะระบายน้ำได้ดี ดังนั้นเมื่อมีฝนตกหนักและต่อเนื่องเป็นเวลานานในบริเวณพื้นที่รับน้ำของลุ่มน้ำตอนบน จะมีน้ำไหลบ่าลงมาอย่างรวดเร็ว จึงทำให้เกิดน้ำท่วมฉับพลันในบริเวณกว้าง ดังรูปที่ 5-1 และรูปที่ 5-2

รูปที่ 5-1 แสดงพื้นที่อุทกภัย เส้นชั้นความสูงและประเภทดิน ในเขตอำเภอลับแล

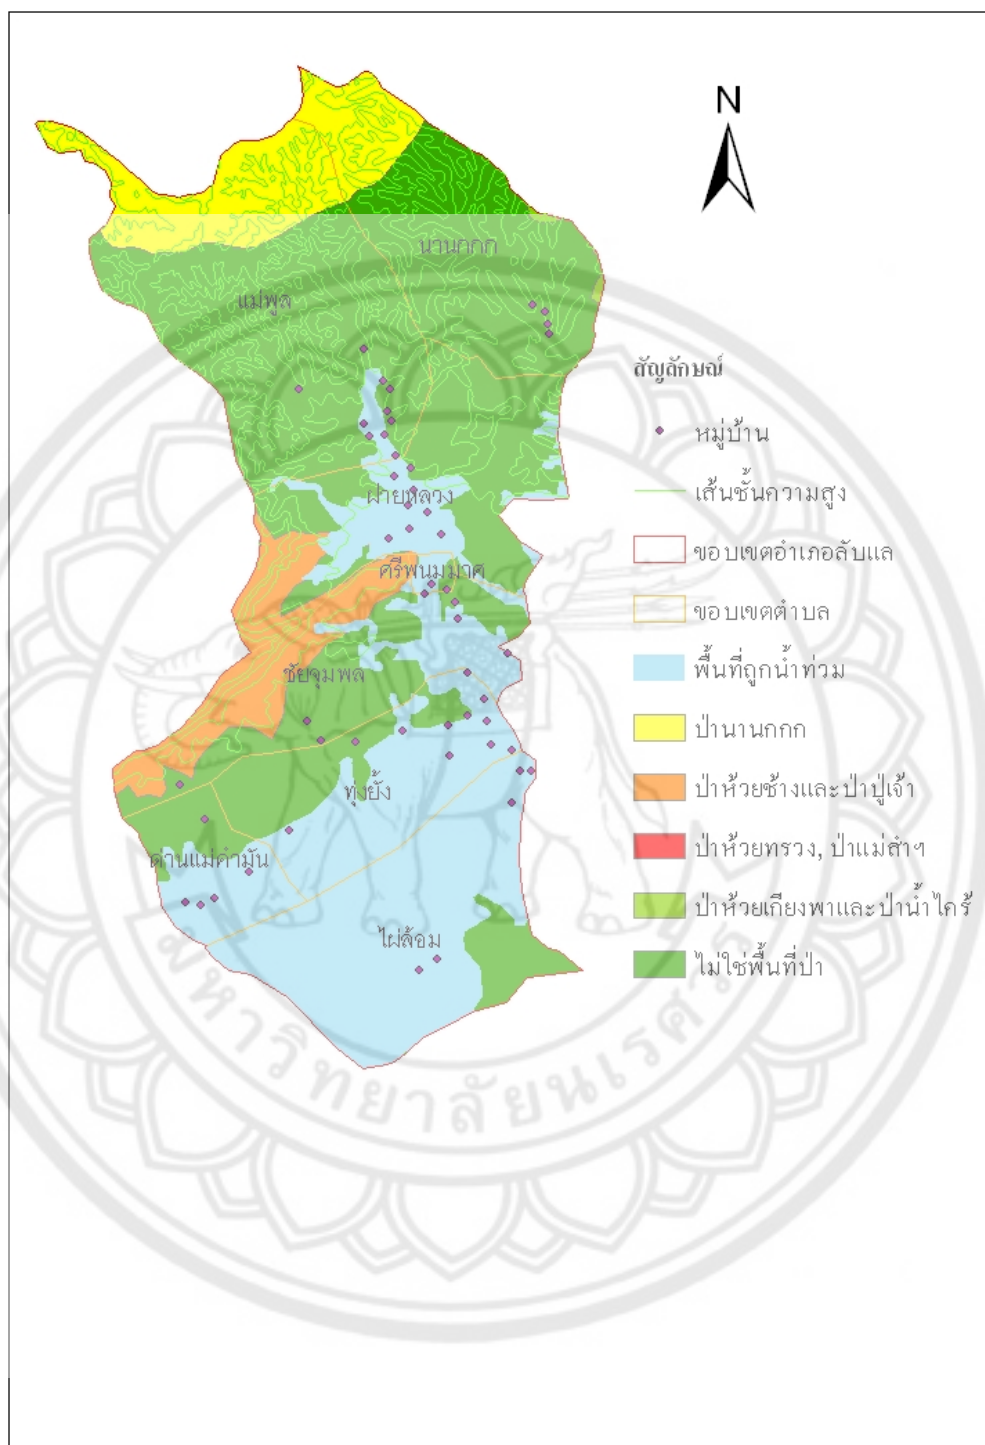
รูปที่ 5-2 แสดงพื้นที่อุทกภัย เส้นชั้นความสูงและป่าไม้ ในเขตอำเภอลับแล

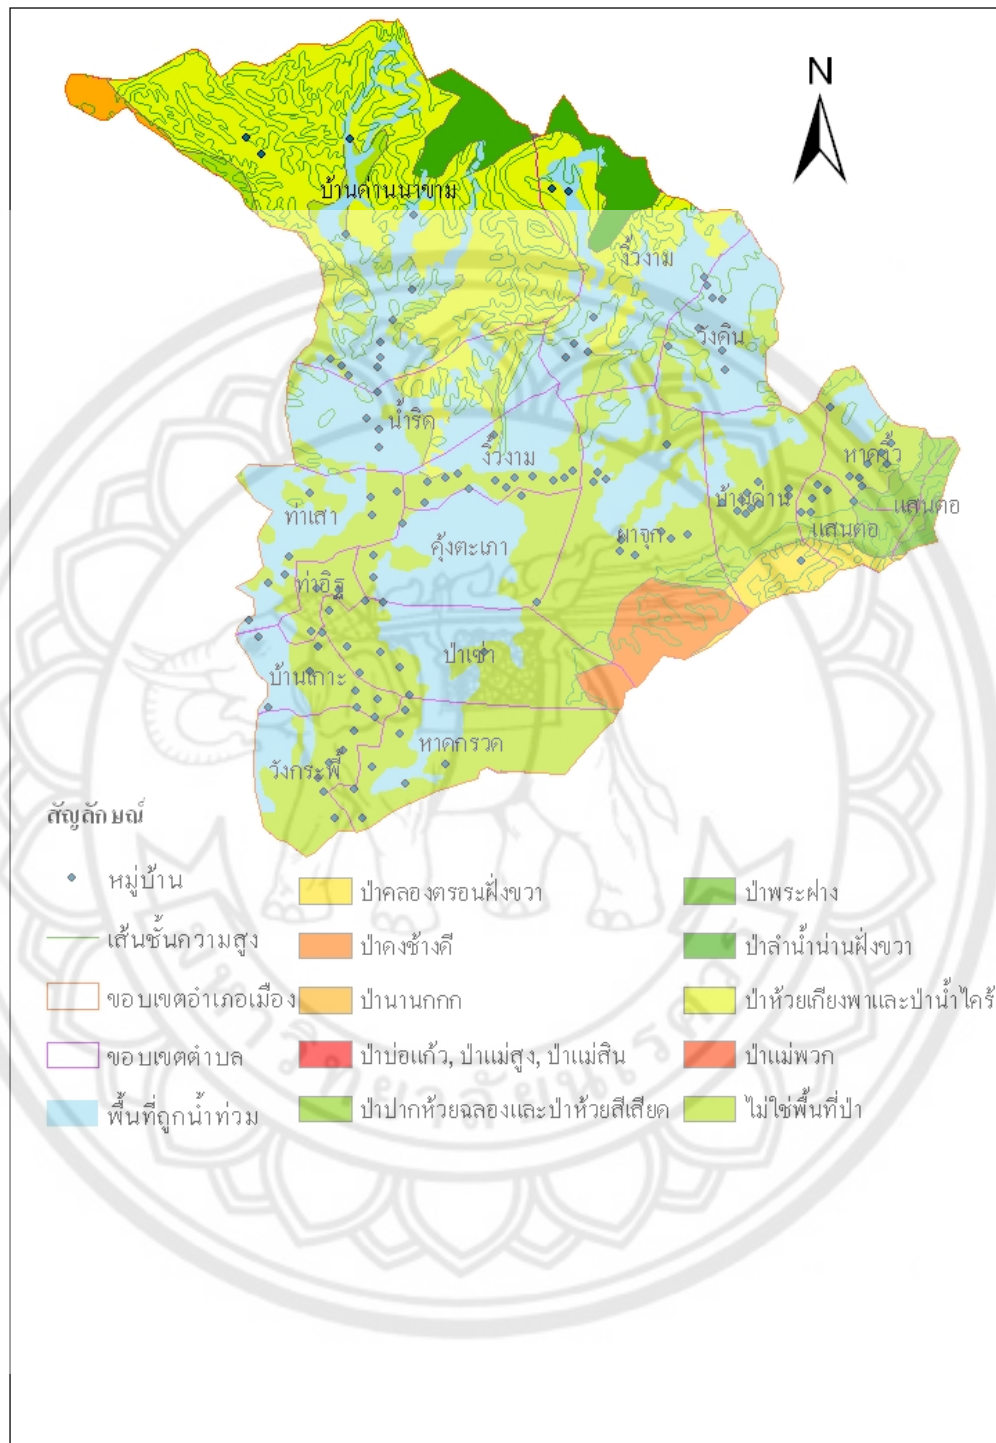
ลุ่มน้ำหลักที่มีอิทธิพลต่อการเกิดอุทกภัย ในพื้นที่อำเภอเมือง จังหวัดอุดรดิตถ์ คือ ลุ่มน้ำคลองน้ำริด โดยมีต้นกำเนิดจากแนวเทือกเขาสูง โดยบริเวณตอนปลายลุ่มน้ำริดจะไหลไปรวมกับแม่น้ำน่าน บริเวณเขตอำเภอเมือง พื้นที่ป่าไม้บริเวณต้นน้ำคลองน้ำริดมีการบุกรุกทำลายป่าเพื่อใช้เป็นพื้นที่การเกษตร โดยเฉพาะบริเวณลาดเชิงเขาและที่ราบริมน้ำ ทำให้ต้นไม้อายุปกคลุมพื้นที่บริเวณต้นน้ำคลองแม่พ่องค่อนข้างน้อย ดังนั้นเมื่อฝนตกหนักต่อเนื่องเป็นเวลานานจึงส่งผลให้เกิดน้ำท่วมฉับพลัน ดังรูปที่ 5-3

รูปที่ 5-3 แสดงพื้นที่อุทกภัย เส้นชั้นความสูงและป่าไม้ ในเขตอำเภอเมืองจังหวัดอุดรดิตถ์

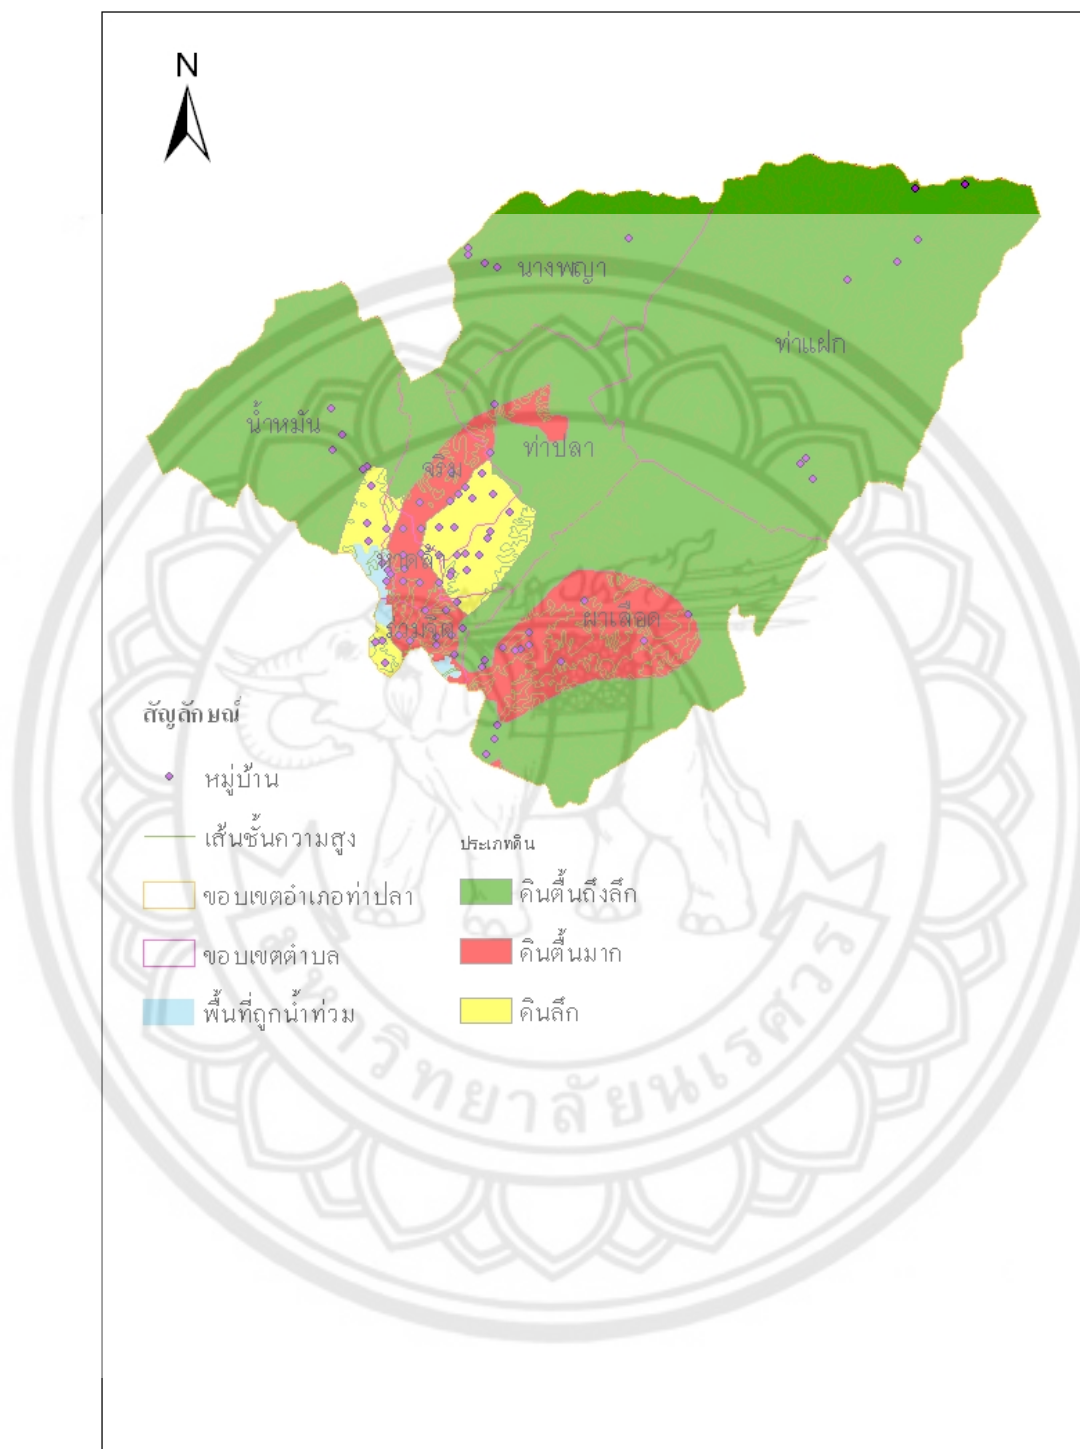
ลุ่มน้ำหลักที่มีอิทธิพลต่อการเกิดอุทกภัย ในพื้นที่อำเภอท่าปลา คือ ลุ่มน้ำห้วยน้ำรี ซึ่งเป็นลำน้ำที่มีน้ำไหลตลอดทั้งปี เนื่องจากพื้นที่ลุ่มน้ำตอนบนเป็นพื้นที่ภูเขาสูงและมีป่าไม้ปกคลุมอย่างสมบูรณ์ ในช่วงฝนตกหนักและต่อเนื่องในบริเวณพื้นที่รับน้ำของห้วยน้ำรีจะมีปริมาณน้ำไหลบ่าลงอย่างรวดเร็ว เพราะพื้นที่มีสภาพความลาดชันสูง จึงทำให้เกิดอุทกภัยขึ้น ดังรูปที่ 5-4 และรูปที่ 5-5

รูปที่ 5-4 แสดงพื้นที่อุทกภัย เส้นชั้นความสูงและประเภทดิน ในเขตอำเภอท่าปลา

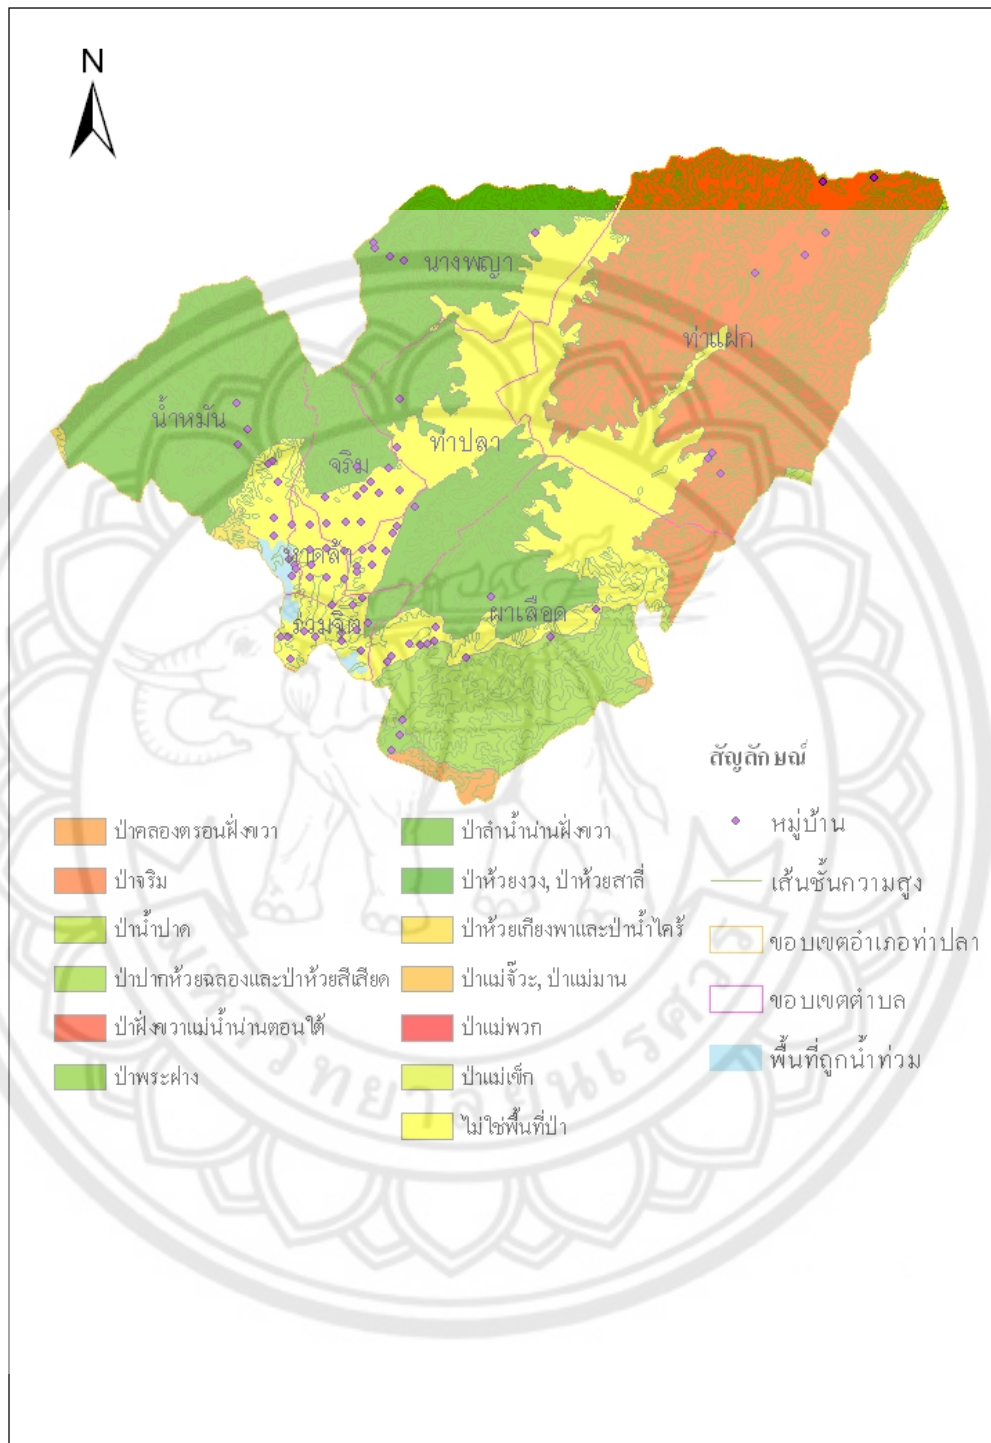
รูปที่ 5-5 แสดงพื้นที่อุทยานฯ เส้นชั้นความสูงและป่าไม้ ในเขตอำเภอท่าปลา

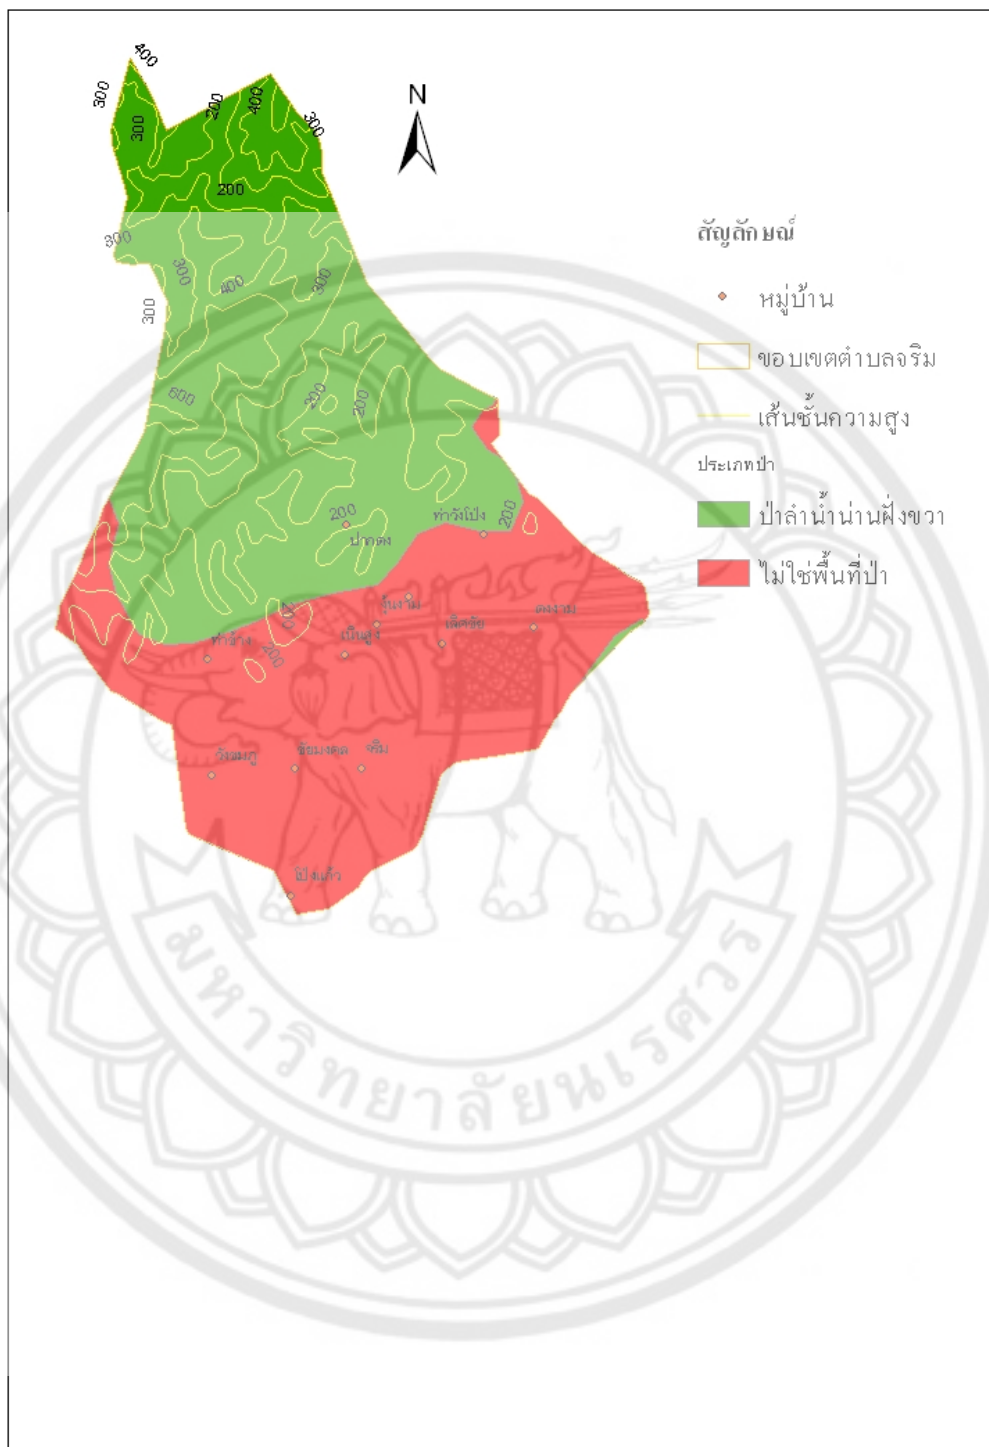
พื้นที่ที่ถูกโคลนถล่มคือ บริเวณหมู่บ้านน้ำเต้ หมู่บ้านทรายทอง บ้านน้ำรี ซึ่งจากแผนที่แสดงเส้นชั้นความสูงกับป่าไม้ ดังรูปที่ 5-6 และแผนที่แสดงเส้นชั้นความสูงกับประเภทดิน ดังรูปที่ 5-7 จะเห็นว่าบริเวณที่ประสบเหตุ จะมีความลาดชันสูง สภาพดินเป็นดินตื้น และสภาพป่าไม้ไม่มีความอุดมสมบูรณ์แต่ได้มีการบุกรุกทำลายป่าเพื่อทำการเกษตร จึงไม่มีต้นไม้ใหญ่ปกคลุมผิวดิน เมื่อมีฝนตกหนักและต่อเนื่องเป็นเวลานานทำให้เกิดน้ำไหลบ่าอย่างรวดเร็วส่งผลให้เกิดดินหรือโคลนถล่มได้ง่าย

รูปที่ 5-6 แสดงพื้นที่โคลนถล่ม เส้นชั้นความสูงและป่าไม้ ในเขตตำบลน้ำหมัน
